**Abb. 21. Hechingen-Stein. Herdstelle (48) in Raum 2. Blick von Osten.**

**Abb. 23. Hechingen-Stein. Periode II, Phase 3. M. ca. 1:350.**

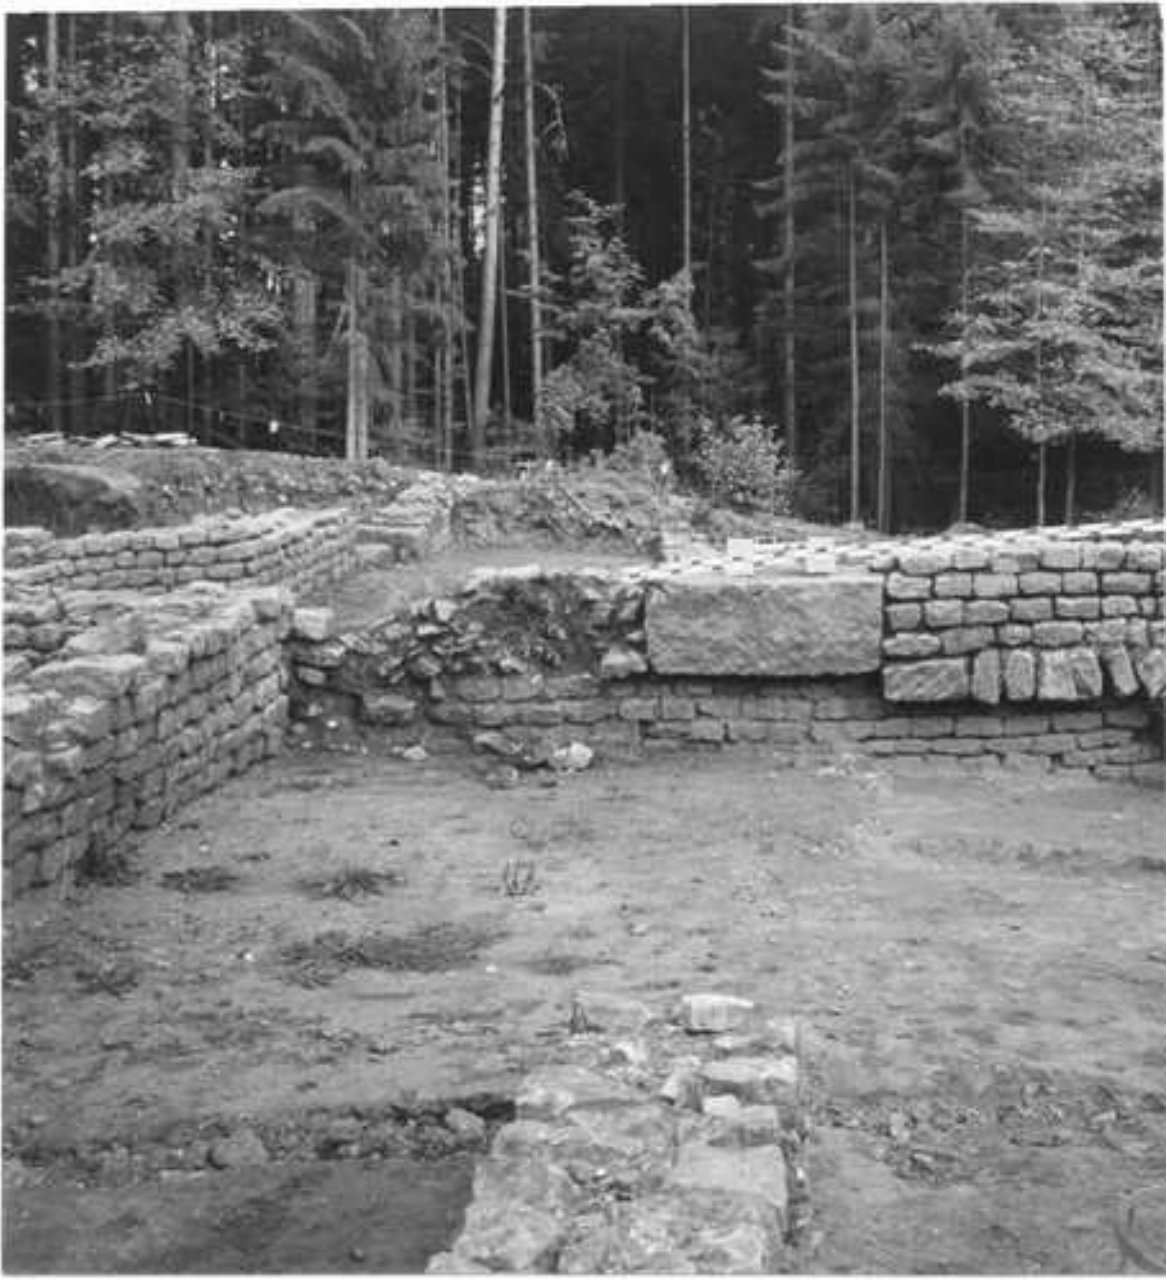
**Abb. 22. Hechingen-Stein. Blick auf Mauer (136) und Schwellstein (137). Im Vordergrund Mauer (83). Blick von Westen.**

Den östlichen Abschluss von Mauer (83) bildete der südliche Teil von Mauer (136) (Beil. 1 u. Abb. 22). Der Anschluss von Mauer (83) und (136) kann nicht mehr geklärt werden, da an dieser Stelle zu einem späteren Zeitpunkt <sup>52</sup> eine Türschwelle (137) in Form eines großen Sandsteinblocks mit eingemauert wurde (Beil. 1 u. Abb. 22). Eine deutliche horizontale Baunaht, in Höhe der fünften Steinlage, in der Ostmauer (136) lässt vermuten, dass diese Wand in dieser Phase nicht raumhoch war, sondern eine Öffnung zwischen

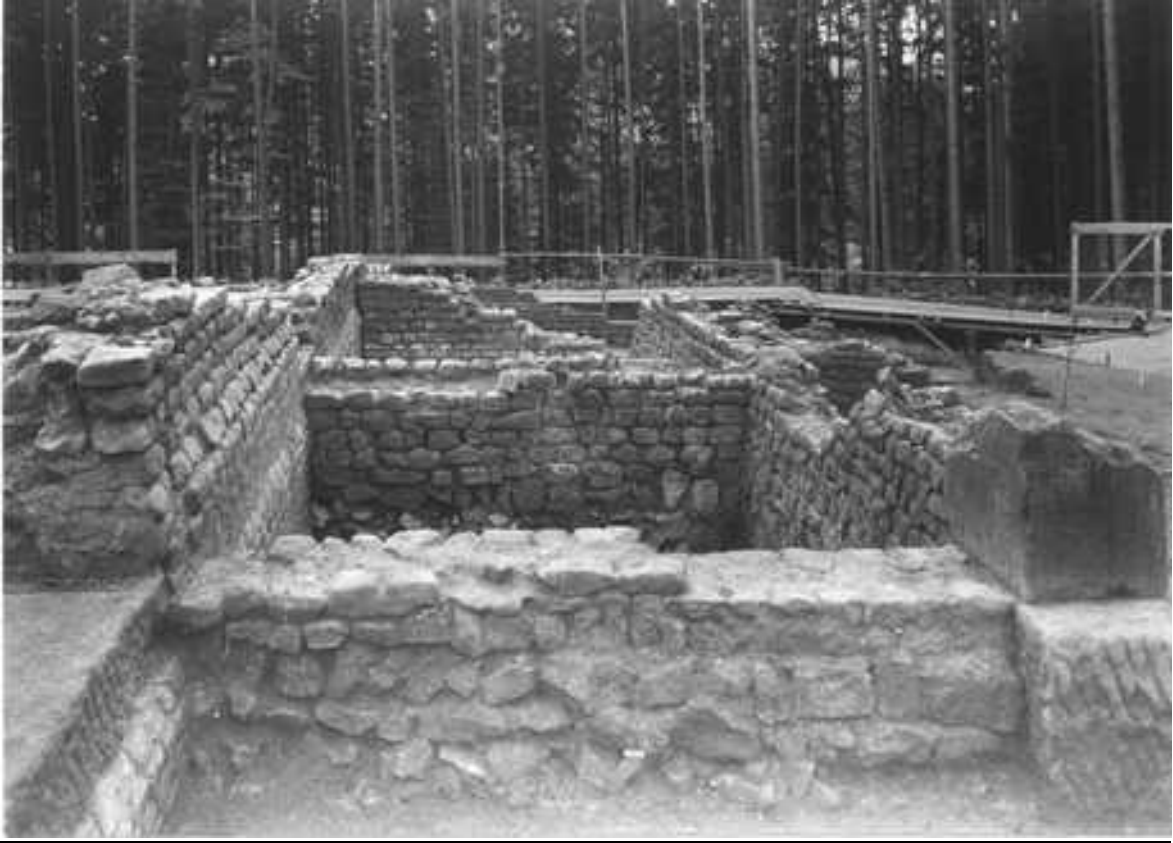
**Abb. 24. Hechingen-Stein. Raum 9. Am rechten Bildrand Fundamentblock (39). Blick von Norden.**

Während der nördliche Raum 8 exakt quadratisch war und mit seiner Nord (13)- und Südmauer (177) eine Flucht mit den östlich anschließenden Mauern (27) und (33) bildete, war Raum 9 etwas asymmetrisch und fluchtete weder mit der östlich anschließenden Mauer (36) noch bildete er einen genauen rechten Winkel mit Mauer (37).

Raum 9 war im Inneren aufgeschüttet und mit einem Fußboden (101) aus Kalkmörtel und Ziegelsplitt versehen (Beil. 4, Prof.6). In Raum 8 ließ sich kein Fußboden nachweisen. Die Südwest-Ecke von Raum 8 und die Nordwest-Ecke von Raum 9 wurden nach außen jeweils durch einen massiven, leicht aus der Mauerflucht heraustretenden Sandsteinblock (39 u. 176) gegliedert (Abb. 24). Dabei dürften es sich um die Reste eines ehemaligen Torbaues handeln, wodurch der optische Eindruck einer Eingangssituation verstärkt wurde (Abb. 14). Der Durchgang zwischen den Räumen, der zum Eingangstor des Gutshofes führte, wurde mit einem Kalkmörtelestrich auf einer kleinteiligen Steinrollierung versehen (Abb. 14).

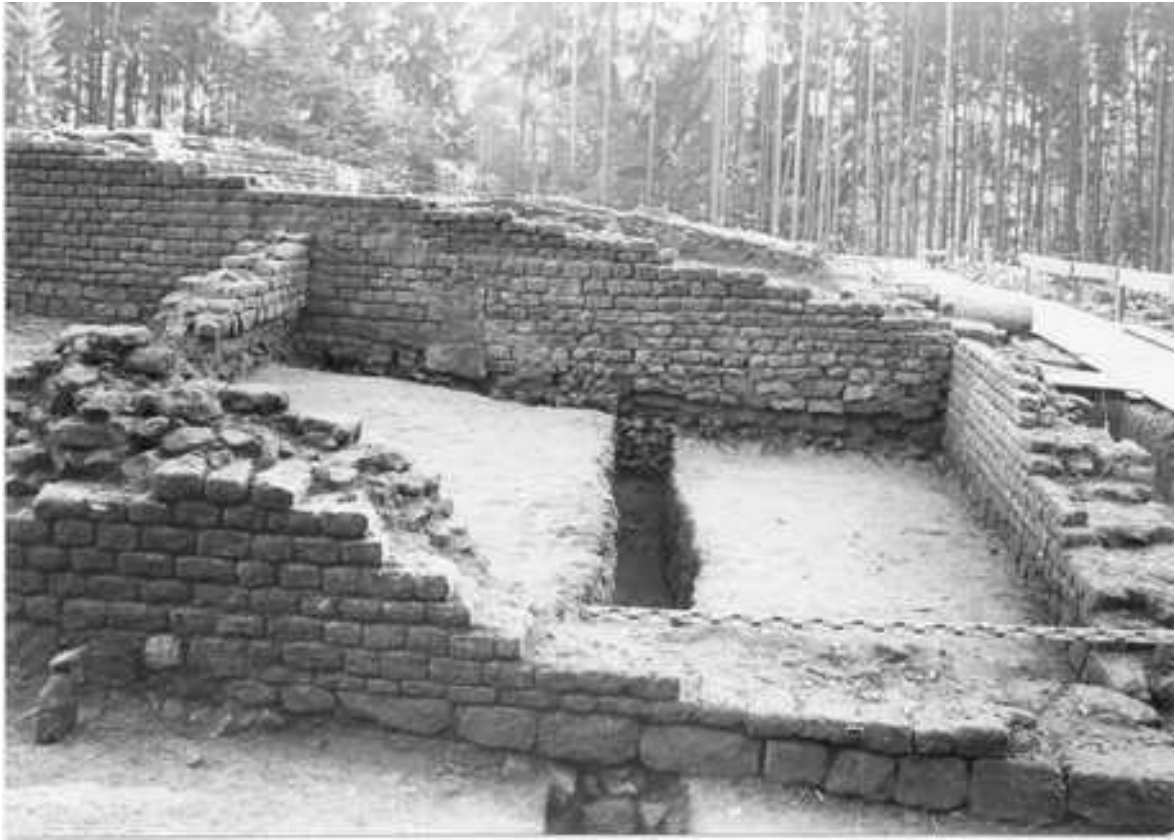
**Abb. 26. Hechingen-Stein. Blick in den westlichen Eckrisaliten 11. Deutlich sichtbar ist die Fuge zwischen der älteren Mauer (37) und der angebauten Mauer (57). Blick von Westen.**

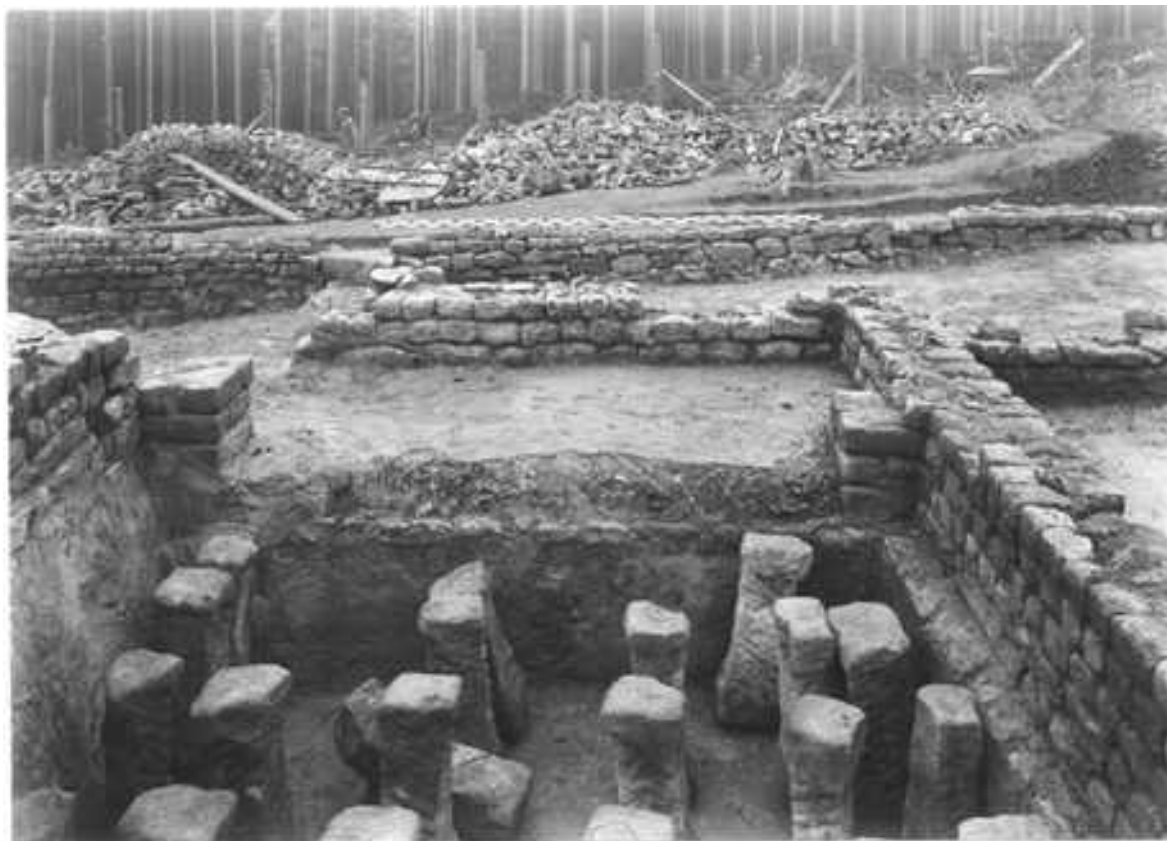
**Abb. 27. Hechingen-Stein. Raum 13. Blick von Osten.**

Mit Raum 13, in der Nordwestecke gelegen, entstand nach Raum 7<sup>55</sup> (Abb. 19) ein weiterer beheizbarer Raum. Er war 4,5 m auf 3,1 m groß und durch zwei aus der Nord- und Südmauer heraustretende Pilasterfundamente (22) optisch in einen größeren östlichen und einen kleineren westlichen Bereich aufgeteilt (Abb. 27). Nur der östliche Teil war hypokaustiert<sup>56</sup>. Auf einem Estrichboden standen ursprünglich sechs Reihen mit jeweils fünf Hypokaustpfeilern aus Sandstein (Beil. 1 u. Abb. 27).

Der westliche, nicht hypokaustierte Bereich von Raum 13 hatte einen Estrichboden und war 3,1 m auf 1,5 m groß (Abb. 27). Nördlich des beheizten Raumes 13 befand sich ein weiterer Raum (13a), der 3,3 m auf 2,4 m groß war (Beil. 1). Hier ließ sich kein Fußboden nachweisen. Bei der Ausgrabung zeichnete sich im Boden ein von Nord nach Süd verlaufender Graben (19) ab (Beil. 1). Leider lässt sich die ehemalige Funktion nicht mehr klären, Ebenfalls unklar bleibt, warum Mauer (17) im Vergleich zu Mauer (62) etwas nach Westen zurückspringt und wesentlich breiter gemauert wurde (Beil. 1). Es entsteht der Eindruck, dass die Mauern (16) und (17), also die Süd- und Ostmauer von Raum 13a, nicht zeitgleich mit den übrigen Mauern errichtet wurden. Dafür spricht auch die leichte Wölbung in Mauer (4) in dem Bereich, wo Mauer (17) im rechten Winkel auf sie trifft (Beil.

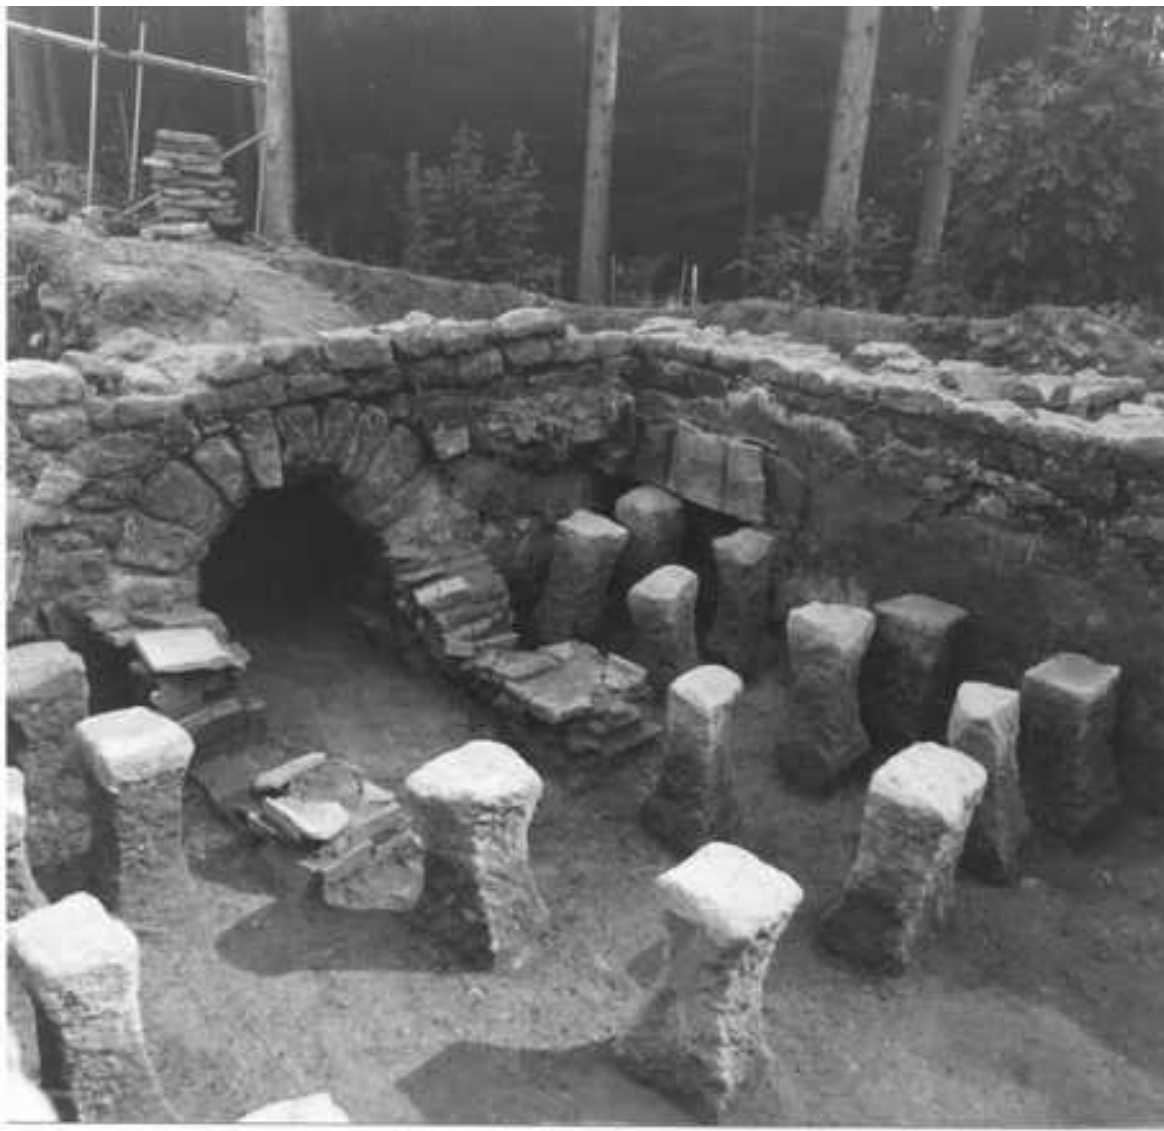
**Abb. 28. Hechingen-Stein. Präfurnium (65) in Raum 14. Blick von Osten.**

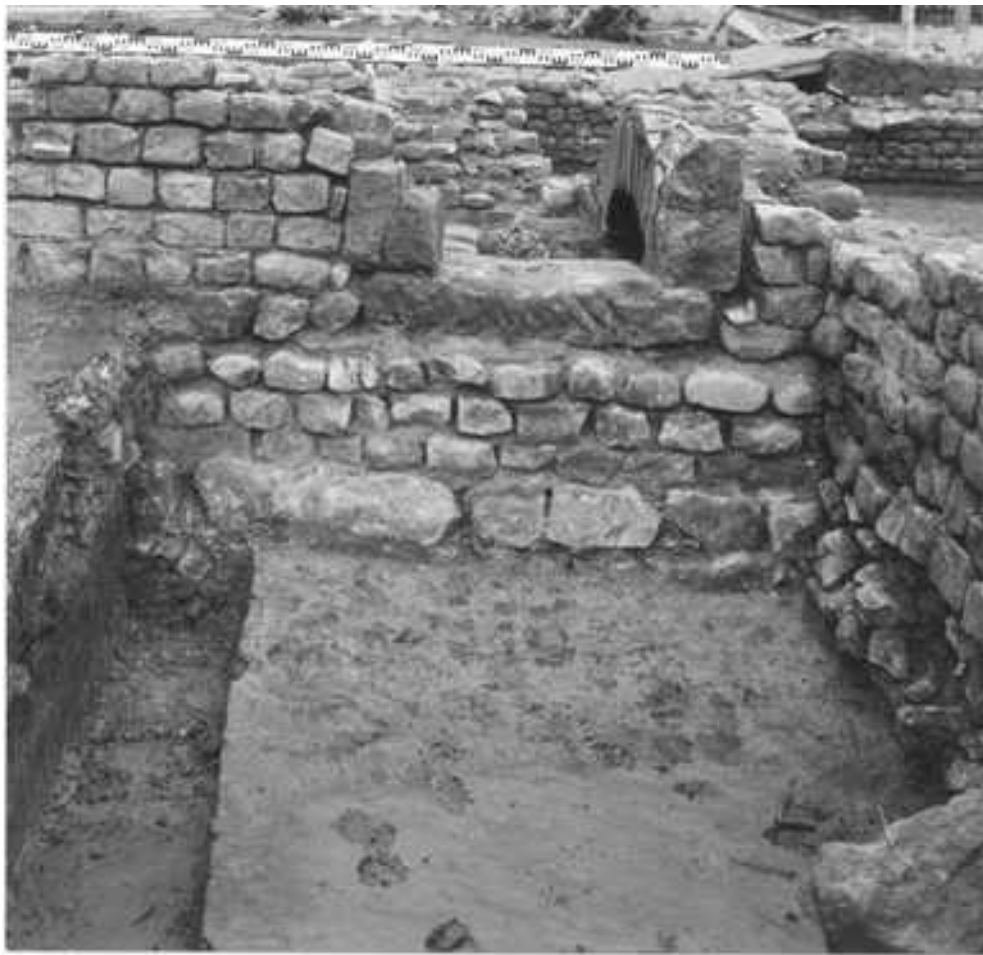
**Abb. 29. Hechingen-Stein. Türschwelle (28) zwischen Raum 1 und Raum 13. Blick von Süden.**

In der Süd-Ostecke von Raum (13) befand sich eine Schwelle (28), die in den südlich anschließenden Raum 1 führte (Abb. 29). Neben dieser 1,3 m breiten Schwelle waren noch Teile des Türgewändes aus Sandsteinfeilern erhalten.

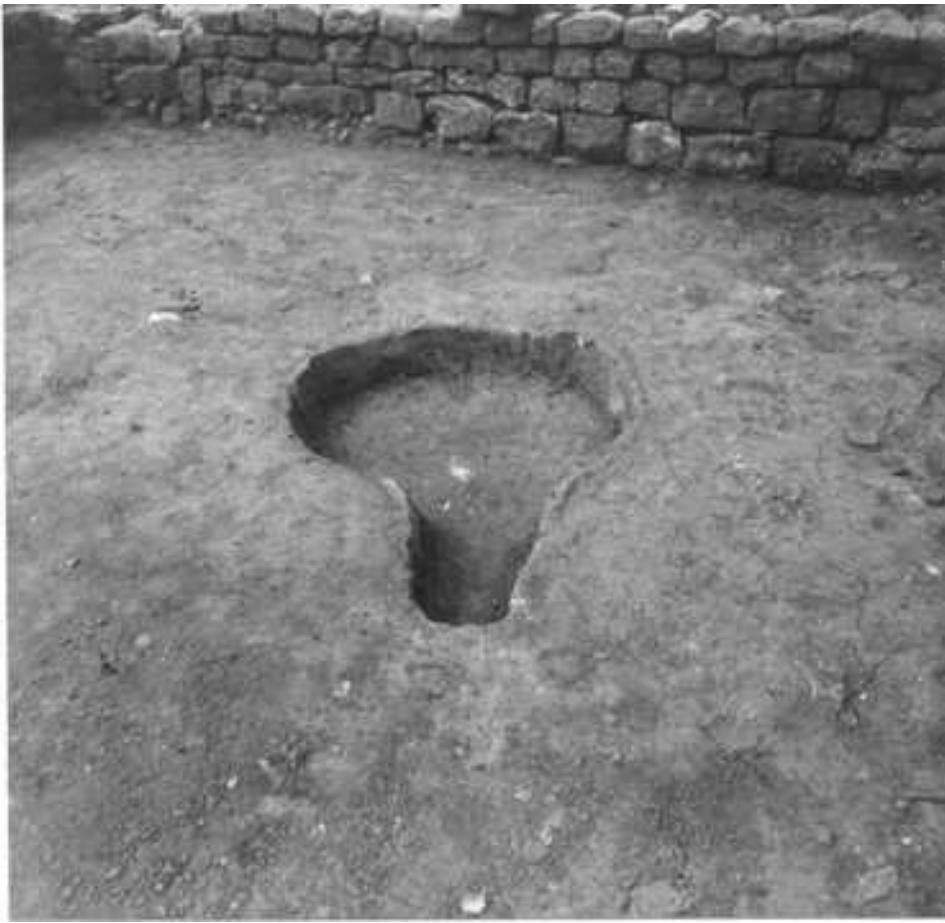
**Abb. 30. Hechingen-Stein. Ofen 337. Blick von Süden.**

Der birnenförmige Ofen (337) östlich des überdachten Ganges zum Badegebäude ist ebenfalls nicht genauer zeitlich einzuordnen (Abb. 30).

Er ist in Schicht (3) eingetieft, was der oben genannten Feuerstelle (7) entspricht, dürfte also ungefähr um die gleiche Zeit entstanden sein. Da die Wandung dieses Ofens stark angeziegelt war, kann davon ausgegangen werden, dass er längere Zeit in Gebrauch war. Seine Funktion ließ sich nicht klären.

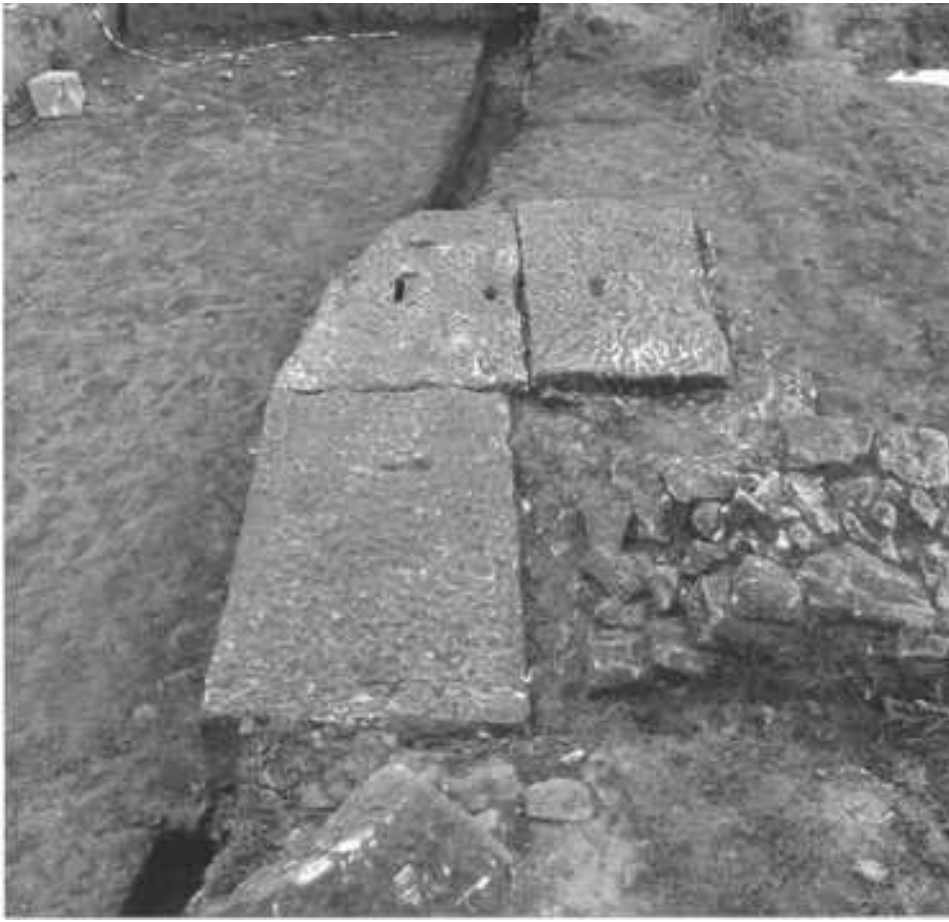
**Abb. 32. Hechingen-Stein. Eckquader 365 von Nord.**

In der Mitte zwischen Haupt- und Badegebäude war dieser Gang unterbrochen. Durch diese Unterbrechung von 2,9 m konnte der Gang von Nord nach Süd passiert werden. Die vier stumpfen Enden dieser Aussparung waren mit kräftigen Eckquadern profiliert (365 und 454 und 405) (Beil. 1 u. Abb. 32). Es handelt sich dabei um Basen für einen Torbau.

Dem südlichen Eckquader (365) waren zusätzlich noch zwei rechteckige Platten aus Sandstein vorgeblendet (Abb. 32).

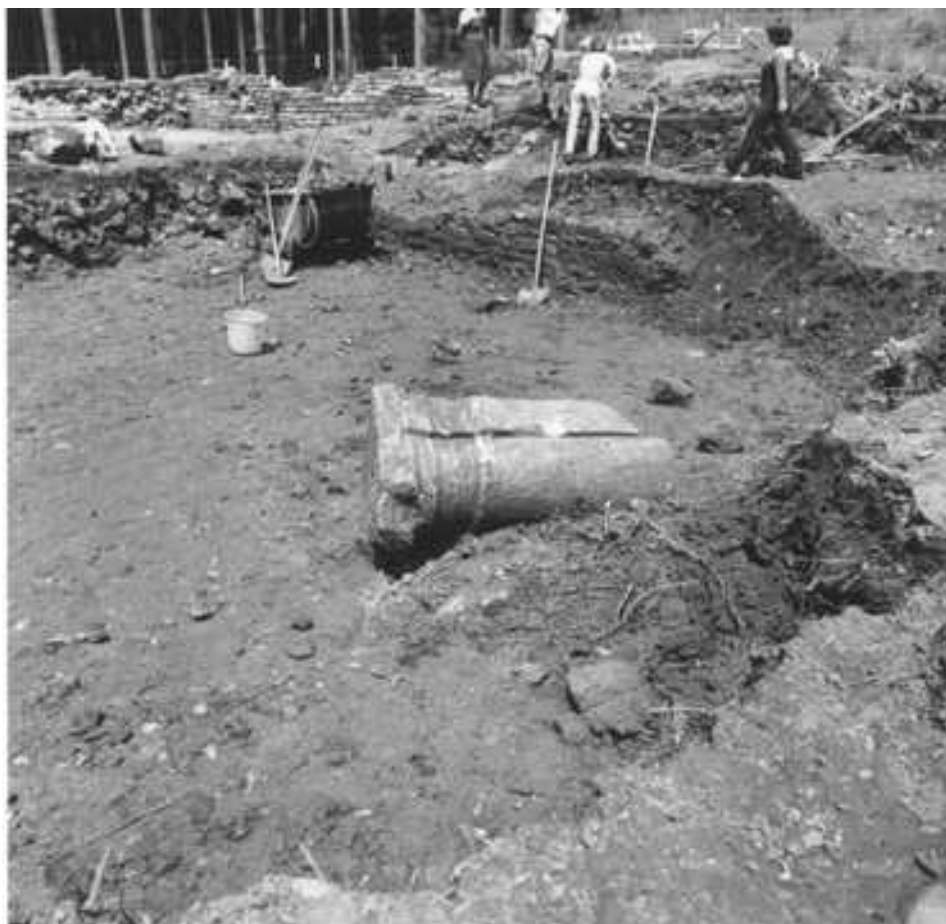
**Abb. 33. Hechingen-Stein. Dreiviertelsäulenfragment in situ. Siehe auch Taf. 65,2.**

Die nach Osten und Süden hin gerichteten Außenseiten des Ganges waren offen mit Säulen gestaltet. Funde von Säulenfragmenten in diesem Bereich bestätigen dies (Taf. 65,2 u. Abb. 33).

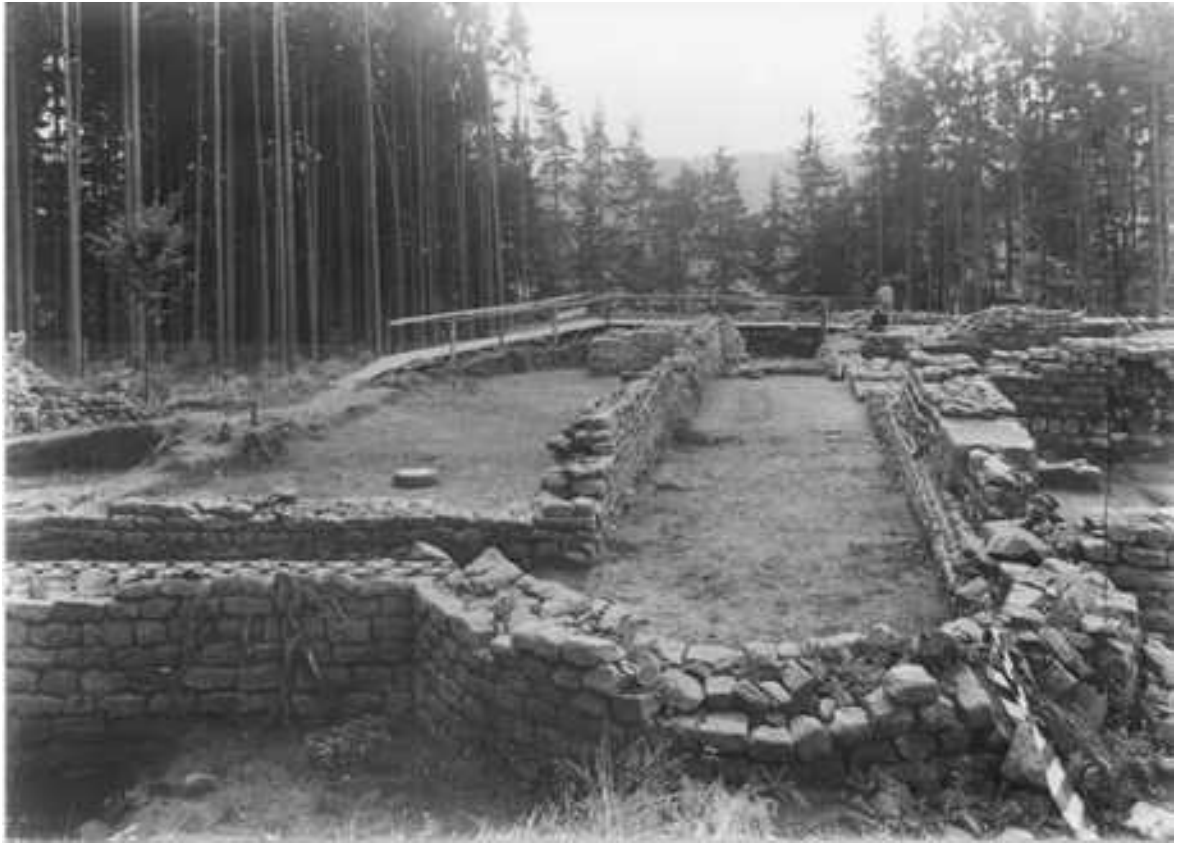
**Abb. 34. Hechingen-Stein. Gang 22. Blick von Norden.**

Als besonderer architektonischer Akzent wurde der Gang an der Nordost-Ecke des Gebäudes apsidial ausgebildet (Abb. 34). Diese Apsis fand ihre symmetrische Entsprechung an der Nordwest-Ecke des Hauptgebäudes (Abb. 35). Mit dem Bau dieser westlichen Apsis und der Verlängerung der Westmauer (5) von Raum 8 nach Nord zur Apsis hin, wurde ein neuer Raum (21) geschaffen.

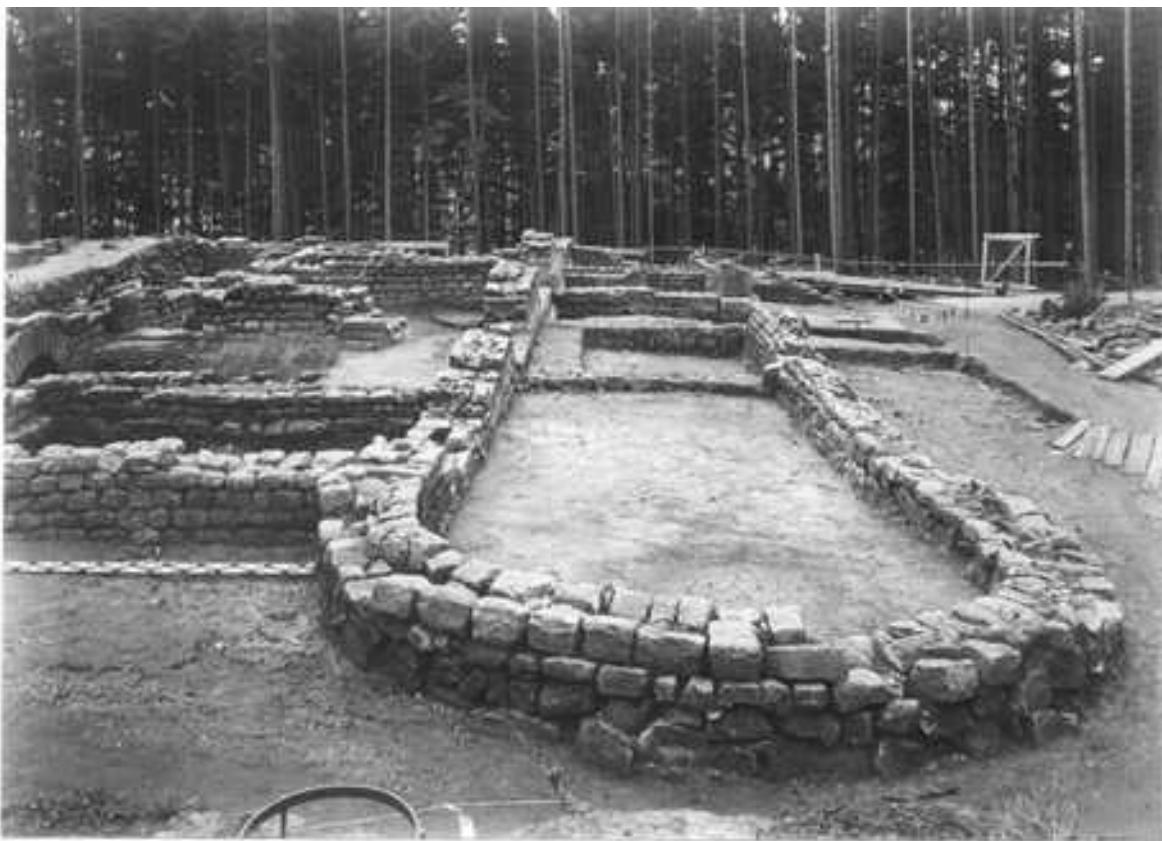
**Abb. 35. Hechingen-Stein. Raum 21. Blick von Norden.**

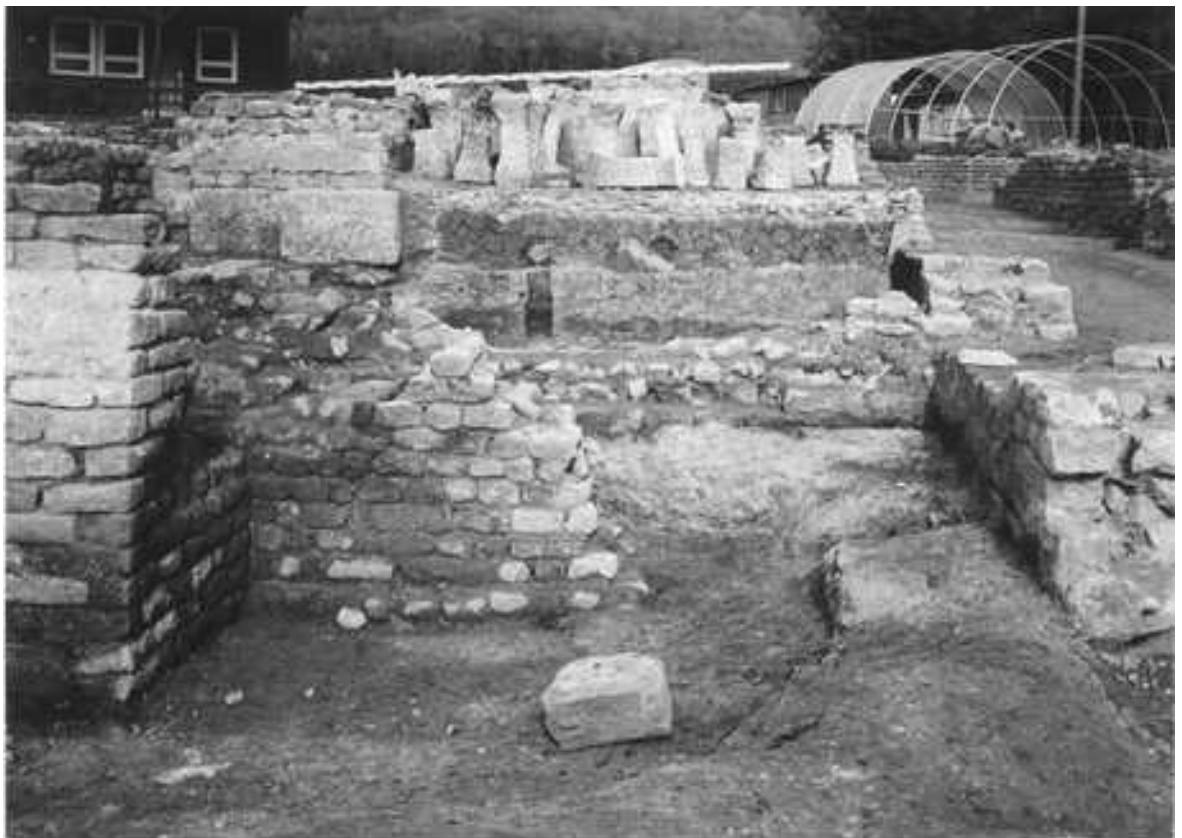
**Abb. 36. Hechingen-Stein. Keller 6 und der hypokaustierte Raum 19. Blick von Süden.**

Zu einem umfassenden Umbau kam es bei dem Keller 6 (Abb. 13 u. 36). Der Befund allein erlaubt jedoch keine genaue Zuordnung dieser Umbaumaßnahme in diese Phase.

Parallel zu der neuen Mauer (421) wurde im Norden eine weitere Mauer (140) errichtet und durch eine von Nord nach Süd verlaufende Mauer (415) mit Mauer (427) verbunden (Beil. 1). Dieser neu entstandene Raum (19) wies die Maße 5,0 m mal 3,4 m auf. Im Inneren dieses Raumes wurde das Niveau durch Aufschüttungen um fast zwei Meter erhöht (Abb. 36).

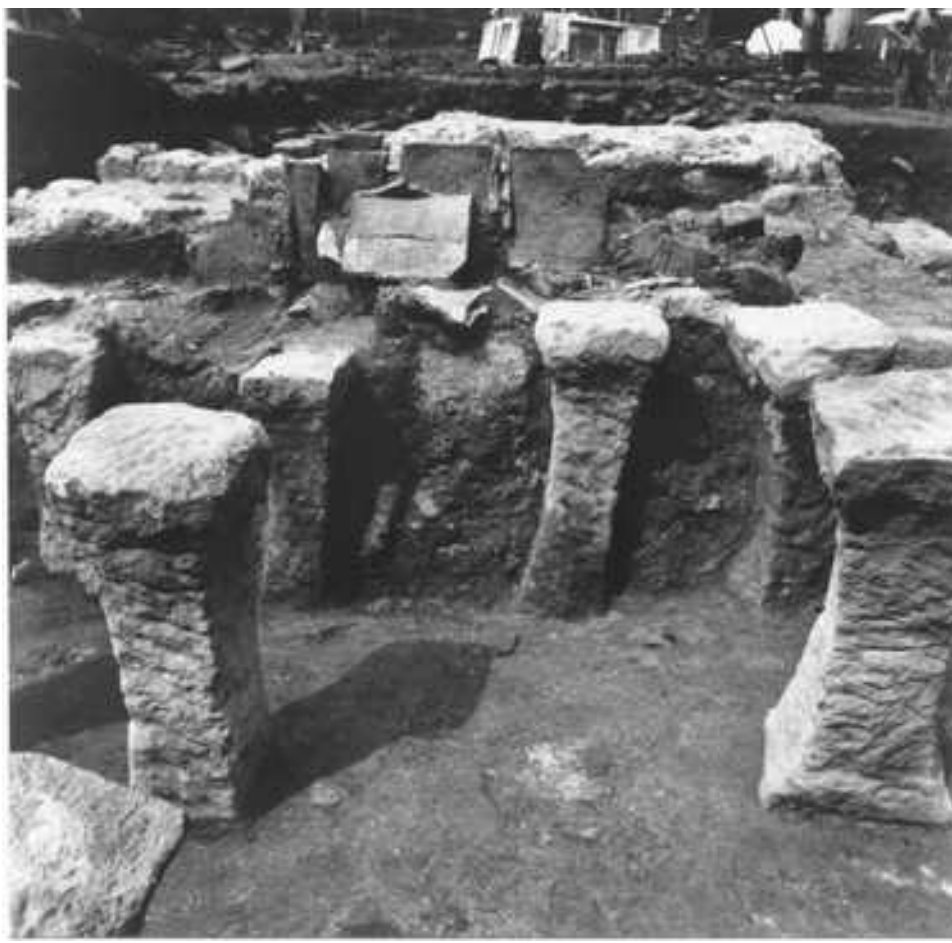
**Abb. 37. Hechingen-Stein. Raum 19. Detailaufnahme mit Tubuli in situ.**

Darauf wurde ein Estrichboden (141) aufgebracht, der als Unterlage für Hypokaustpfeiler aus Sandstein diente. Diese Hypokaustpfeiler waren zum Zeitpunkt der Grabung nicht mehr vollständig vorhanden, es lassen sich aber drei Reihen mit jeweils sechs Pfeilern rekonstruieren (Beil. 1). Sie hatten eine Höhe von 0,6 m. An der Nordwand (140) fanden sich noch Reste von Tubuli in situ (Abb. 37).

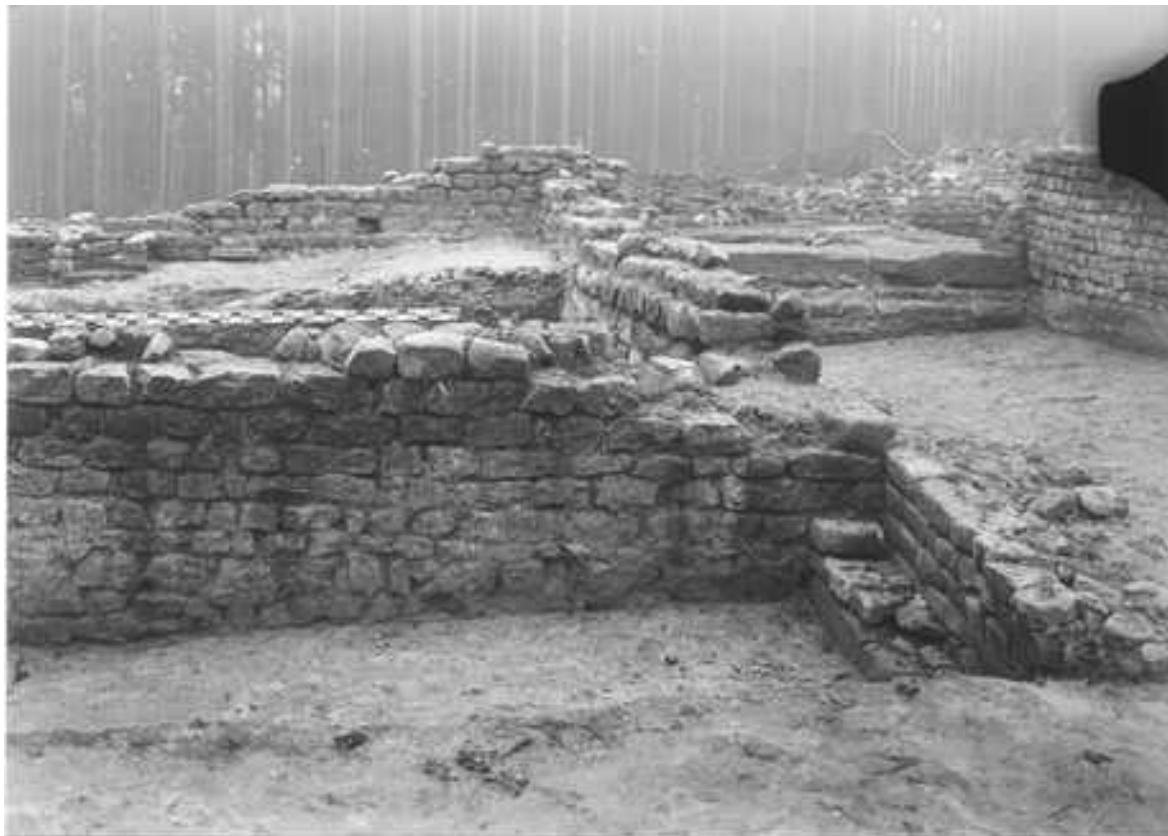
**Abb. 39. Hechingen-Stein. Ansatz von Mauer (72) an der Nordostecke von Raum 2. Blick von Osten.**

In diesen wurde jetzt ein großer rechteckiger Raum (20) mit den Maßen 13 m auf 8 m eingebaut (Beil. 1 u. Abb. 38). Er setzte an der Nord-Ostecke von Raum 2 an (Abb. 39), wenngleich die neue Mauer (72) auch sehr ungenau an diese Ecke angepasst wurde. Die Nord-Süd-Ausmaße des Innenhofes wurden damit auf 6,5 m verringert.

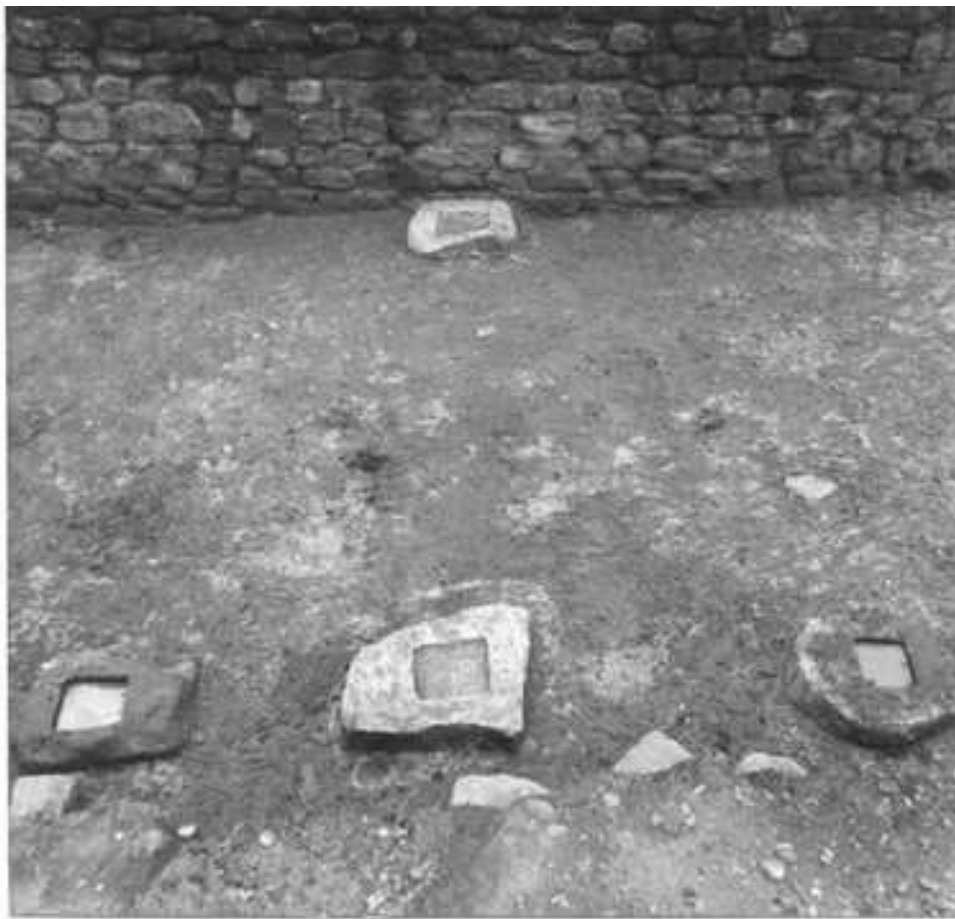
**Abb. 40. Hechingen-Stein. Raum 20. Detail mit Fundamentplatten. Blick von Nordwest.**

Auf dem Boden dieses Raumes fanden sich insgesamt 11 Sandsteine (76, 77, 78, 79, 236, 237, 242, 243, 285, 286, 287) (Beil. 1). Sie hatten eine unregelmäßige rechteckige Form mit jeweils einer wenige Zentimeter tiefen und rund 0,20 m auf 0,20 m großen fast quadratischen Vertiefung (Abb. 40).

Es dürfte sich dabei um Fundamentplatten für Holzbalken gehandelt haben. Zahlreiche verkohlte Holzbalken mit einer Länge von bis zu einem Meter auf dem Boden dieses Raumes bestätigen die Interpretation dieses Befundes (Abb. 41).

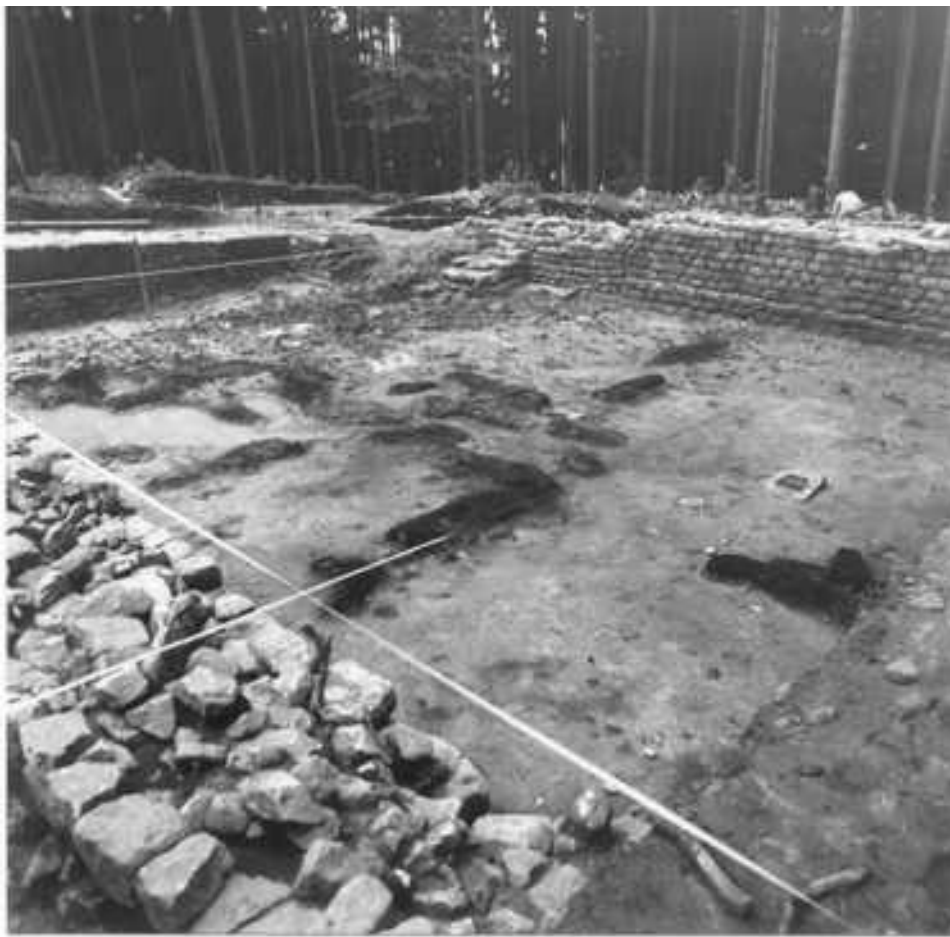
**Abb. 41. Hechingen-Stein. Raum 20. Detail mit verkohlten Holzbalkenresten.**

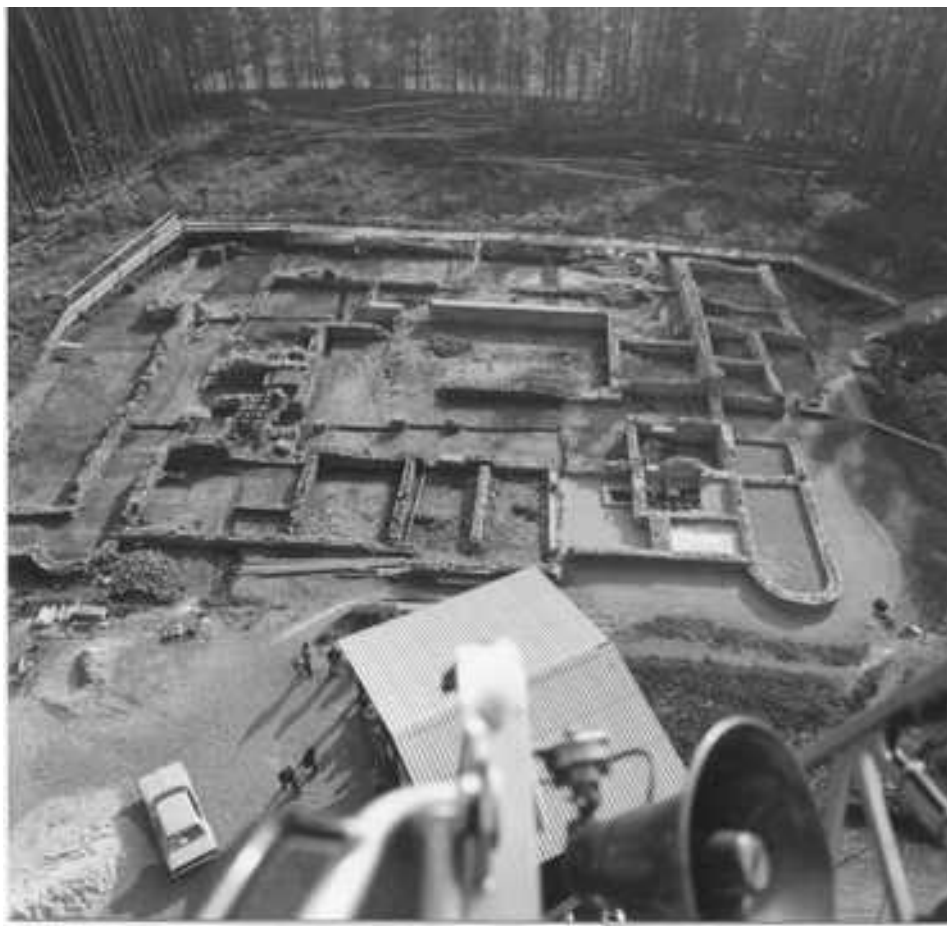
**Abb. 42. Hechingen-Stein. Gesamtansicht des Hauptgebäudes nach der Ausgrabung. Die westlichen Teile (rechts im Bild) sind zum Zeitpunkt der Aufnahme bereits konserviert.**

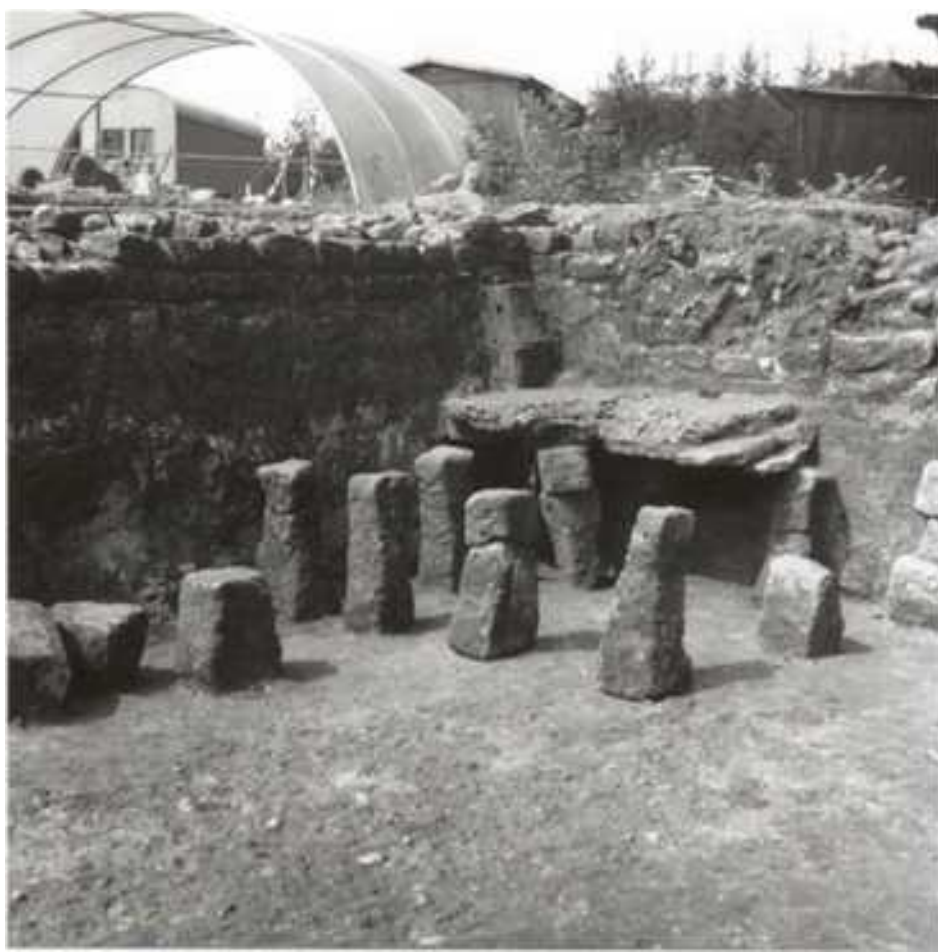
**Abb. 44. Hechingen-Stein. Badegebäude Raum 1. Detail in der Northwest-Ecke. Blick von Südosten.**

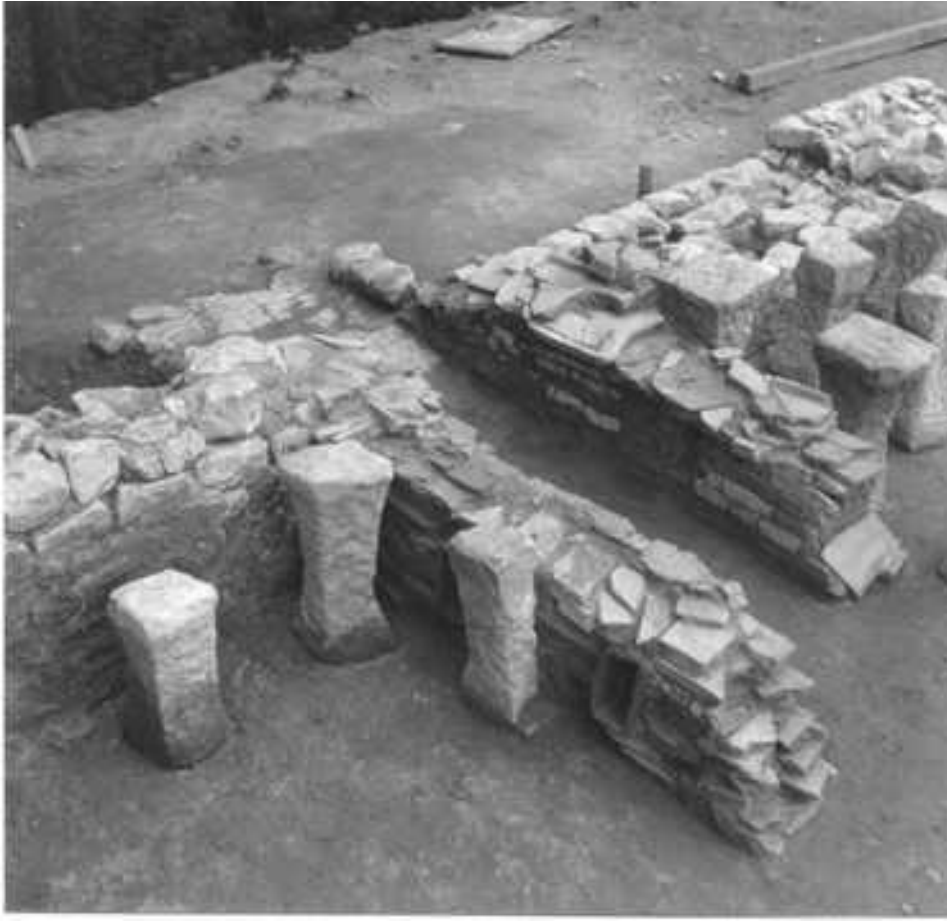
**Abb. 45. Hechingen-Stein. Badegebäude, Heizkanal 465. Blick von Nordwesten.**

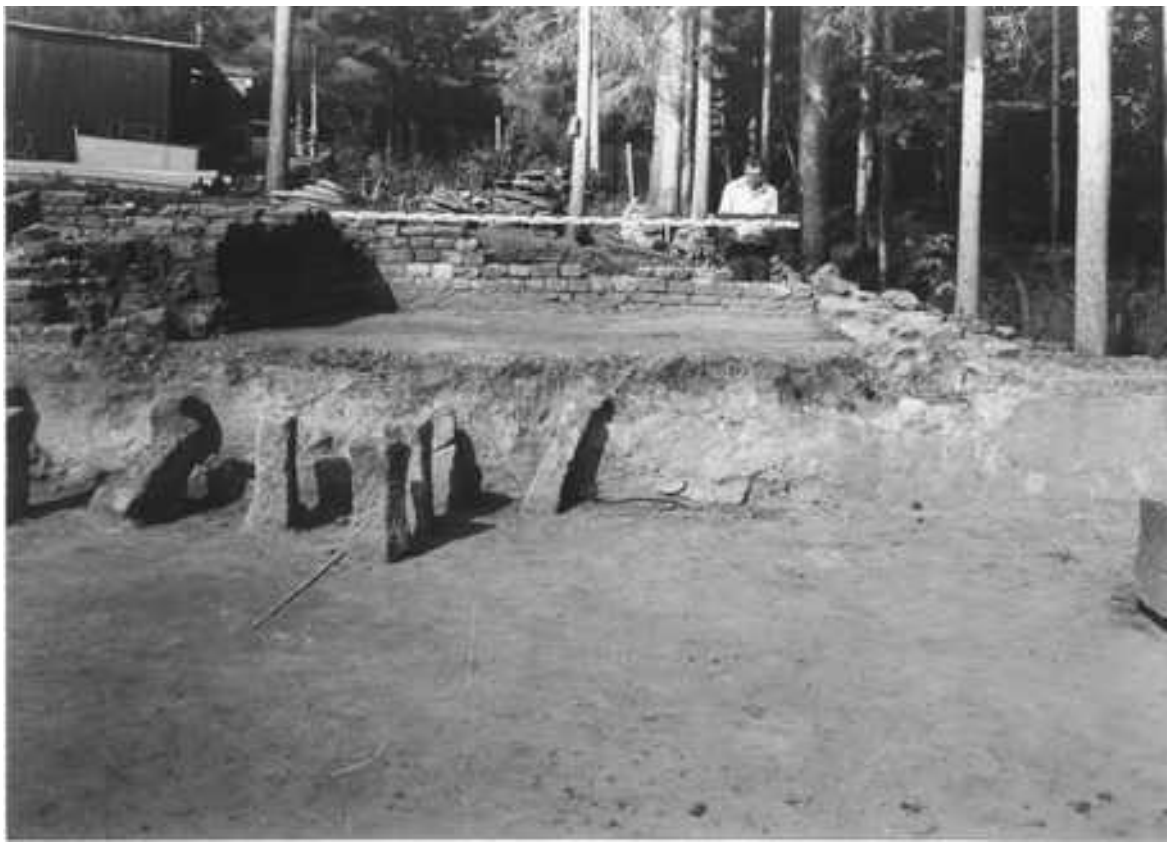
**Abb. 46. Hechingen-Stein. Badegebäude. Nische 1a. Blick von Süden.**

Der sich in der Mitte der Nordmauer (347b) befindliche Raum (1a) hatte ebenfalls einen Estrichboden (351), der in seiner Zusammensetzung dem des Tepidariums entsprach (Abb. 46). Das Fußbodenniveau war im Verhältnis zu dem südlich anschließenden Raum 0,2 m höher, was einer Stufe entspricht. Dieser Raumteil war nicht hypokaustiert, da er aber zum Tepidarium hin offen war, dennoch erwärmt.

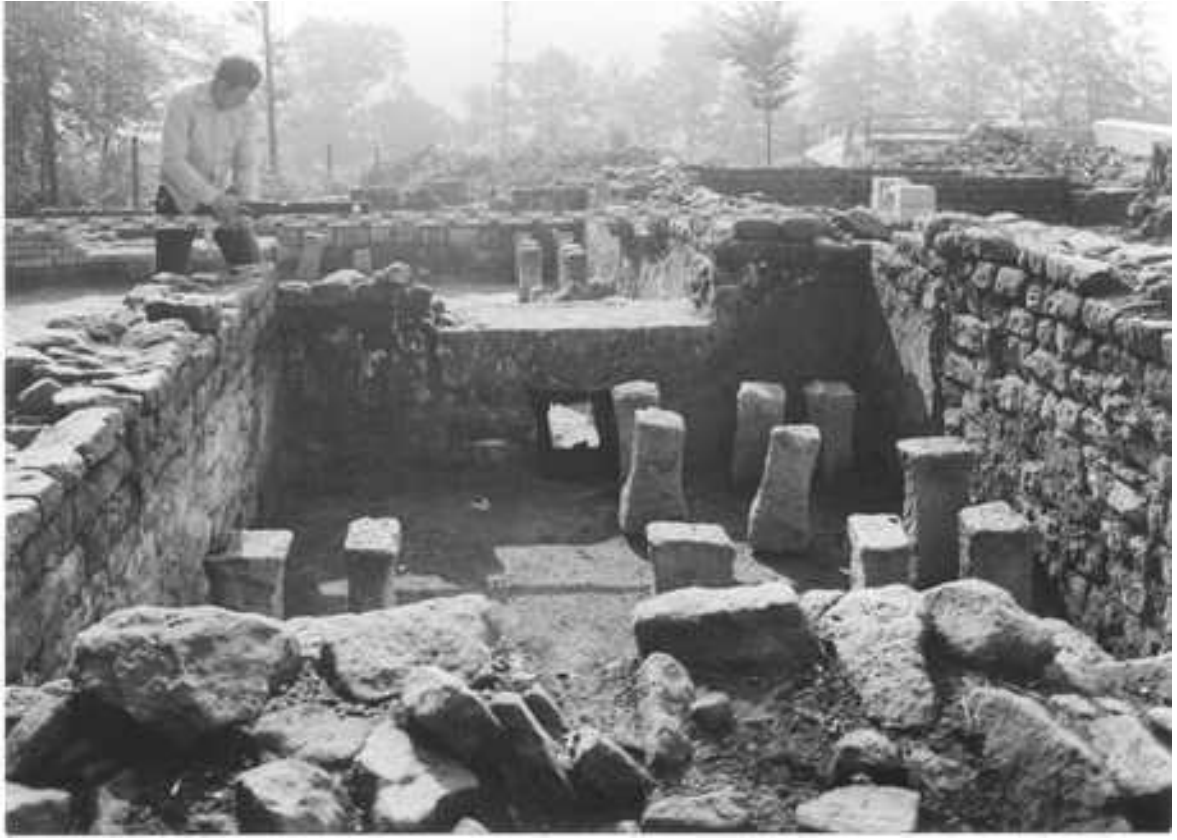
**Abb. 47. Hechingen-Stein. Badegebäude. Caldarium 2. Blick von Norden.**

<sup>63</sup> Zum Zeitpunkt der Aufnahme von Abb. 47 waren die Tubuli schon entfernt. Auf Abb. 48 waren sie noch vorhanden.
