**Abb. 21. Hechingen-Stein. Herdstelle (48) in Raum 2. Blick von Osten.**

**Abb. 23. Hechingen-Stein. Periode II, Phase 3. M. ca. 1:350.**

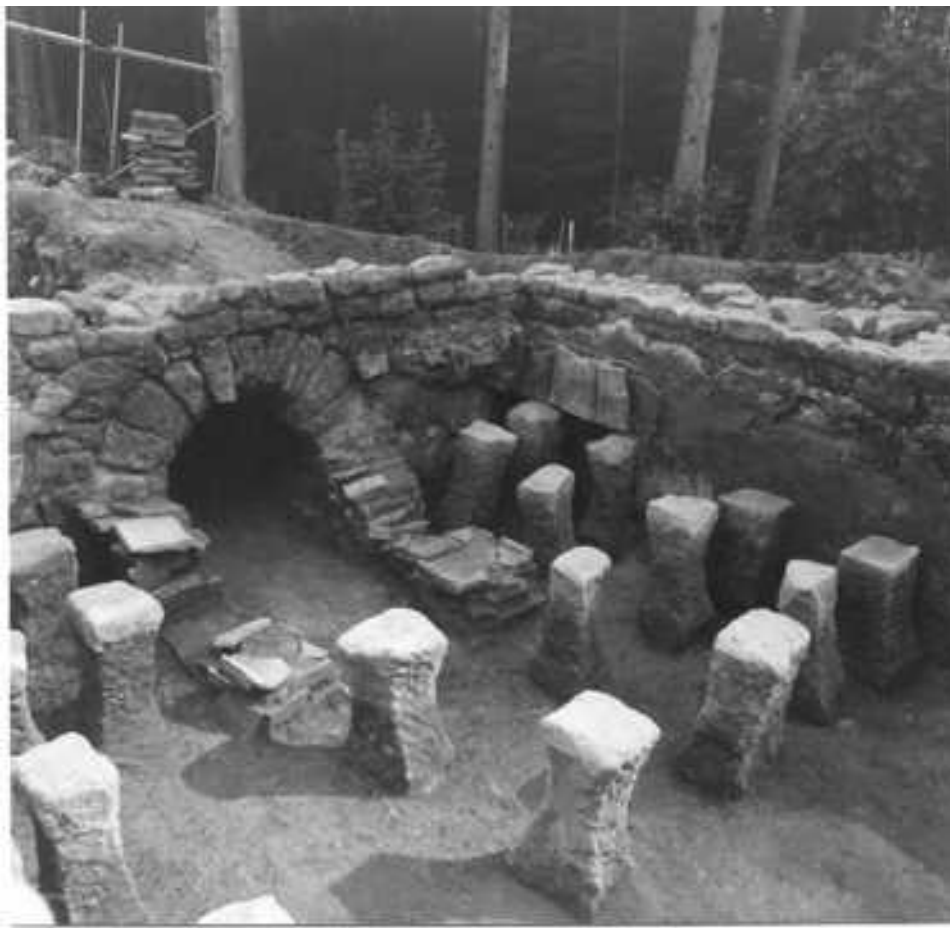
**Abb. 48. Hechingen-Stein. Das Badegebäude. Caldarium (2) mit dem Heizkanal (444). Blick von Südwesten.**

<sup>63</sup> Zum Zeitpunkt der Aufnahme von Abb. 47 waren die Tubuli schon entfernt. Auf Abb. 48 waren sie noch vorhanden.

Dieser Raum wurde von Norden beheizt. Eine 0,6 m breite Öffnung in Mauer (342), welche oben mit einem halbrunden Entlastungsbogen abschloss, bildete den Durchlass für die Heißluft (Abb. 48).

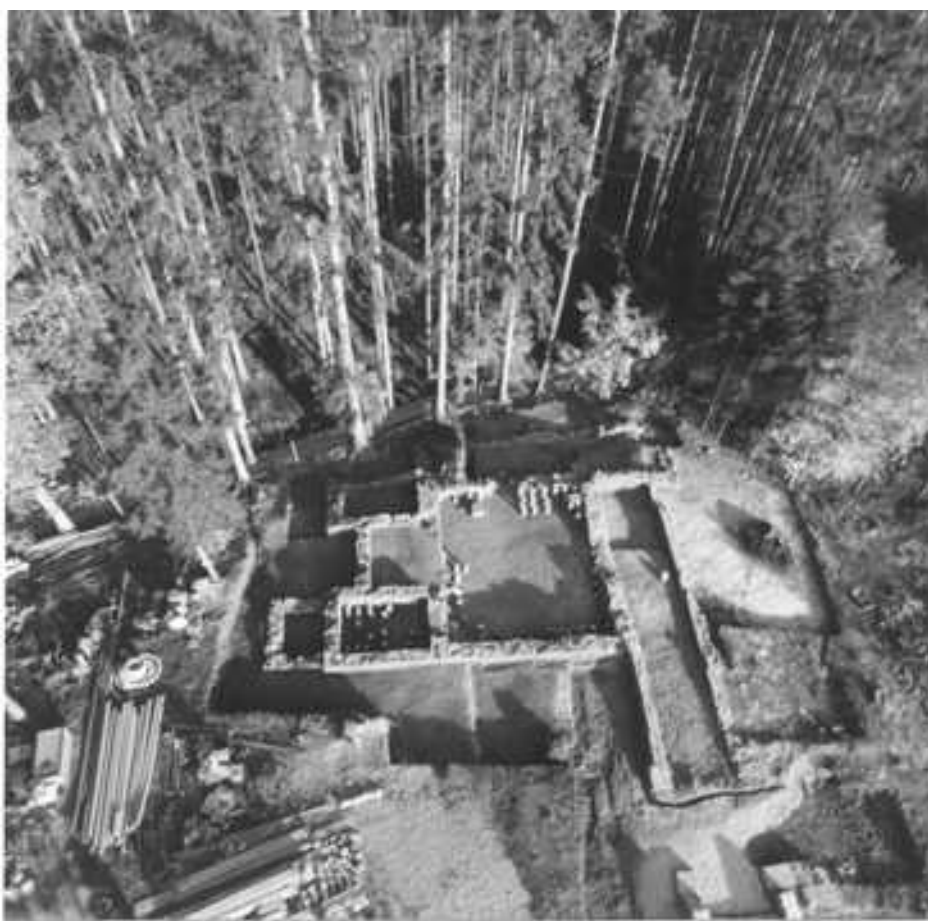
**Abb. 50. Hechingen-Stein. Gesamtansicht des Badegebäudes nach der Ausgrabung.**

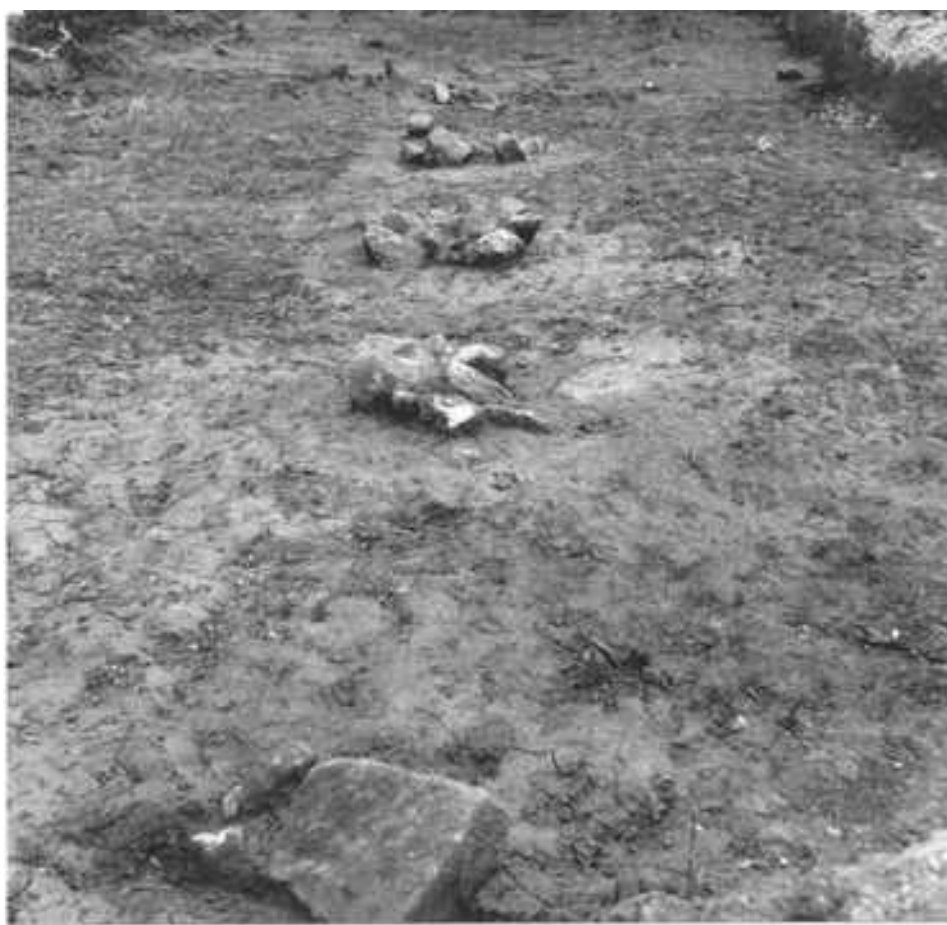
**Abb. 54. Hechingen-Stein. Nachrömische Pfostengruben (551, 1a, 536, 1b, 535) nördlich außerhalb des Hauptgebäudes. Blick von Westen.**

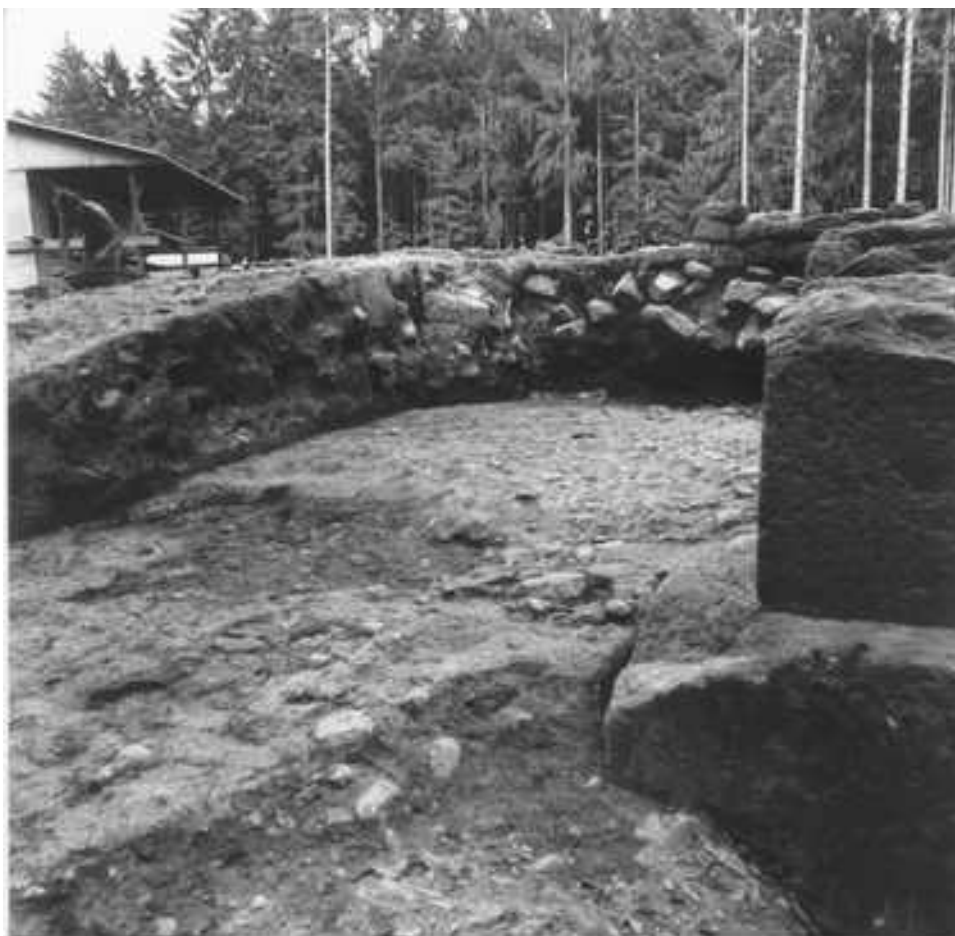
**Abb. 56. Hechingen-Stein. Der in nachrömischer Zeit vermauerte westliche Eingang zum Hauptgebäude. Blick von West.**

nutzten (Abb. 57-59). Zum einen wurde der westliche Haupteingang mit einer unvermörtelten Trockenmauer (38) verschlossen, und damit unbrauchbar gemacht (Abb. 58 u. Beil. 4, Prof. 3). Diese Trockenmauer saß nicht direkt auf Schwelle (96) auf, sondern auf einer Schuttschicht. Dies zeigt, dass diese Maßnahme nicht unmittelbar nach Aufgabe des Hauptgebäudes stattfand, sondern entsprechend der Errichtung der Holzbauten einige Zeit danach.

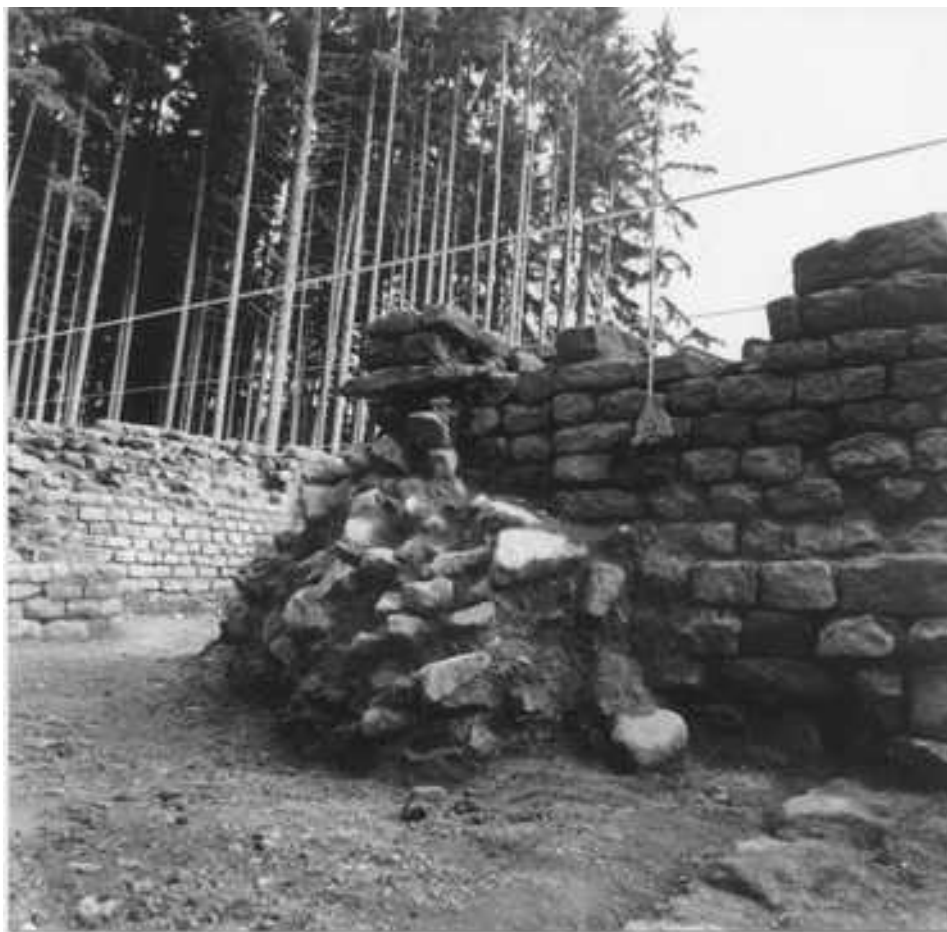
**Abb. 57. Hechingen-Stein. Nachrömisches Trockenmauerfragment (53). Blick von Süden.**

Im Bereich des Kellers unterhalb der Portikus wurde, ebenfalls auf einer Schuttschicht, eine Trockenmauer (53) errichtet (Abb. 59). Sie befand sich unmittelbar vor der Nordmauer (52) des Kellers. Leider war diese Trockenmauer nur noch in Fragmenten erhalten. Es kann nicht mehr geklärt werden ob der Kellerzugang vollständig verschlossen war.
